## ROTURA EN EL MURO DE CONTENCIÓN SOBRE EL CAMINO FORESTA DE LA ABUZNEL (SIERRA ESPUÑA)

#### TRABAJOS REALIZADOS EN ESTA SEGUNDA FASE:

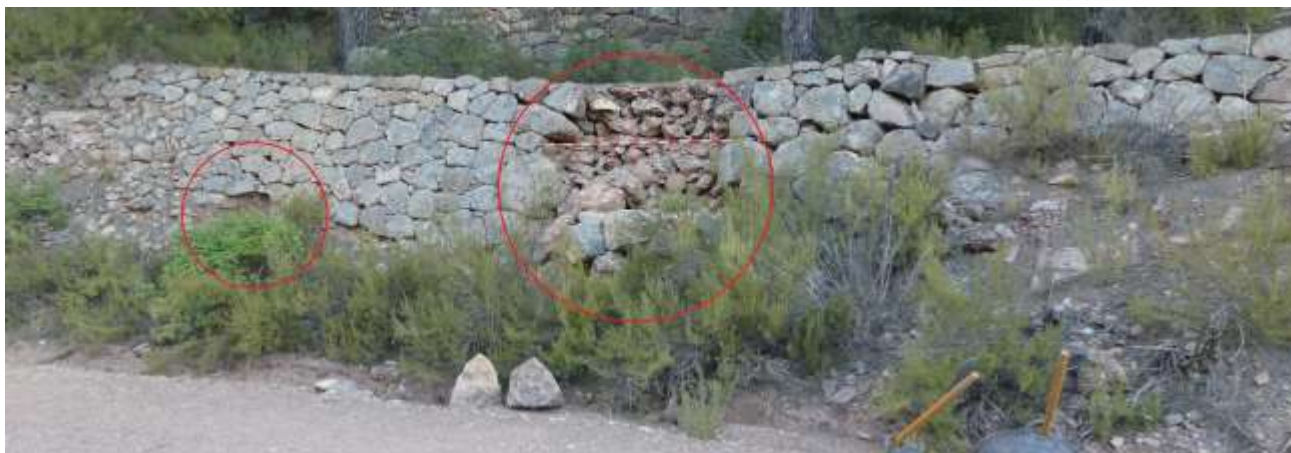
En la imagen se aprecia la rotura del muro de mayor tamaño (200 x 240 cm) y, a la izquierda, el pequeño paño arreglado.

N	DESCRIPCIÓN	IMAGEN
1	<p>El desprendimiento mayor es de un área de más de dos metros cuadrados en el centro del dique, con un volumen de rotura del muro de 2,5 metros cúbicos de mampuesto desprendidos.</p> <p>Entendemos que el muro está asentado sobre una base de tierra arcillosa que se ha deformado por la acción de la filtración de agua y que ha reventado el muro de piedra.</p>	
2	<p>Se reparó el desprendimiento menor, como se aprecia en la imagen, el cual tiene un área de un metro cuadrado, aproximadamente.</p>	
3	<p>El desprendimiento de mayor tamaño no pudo ser reparado por el equipo debido al gran tamaño de las piedras desgajadas.</p> <p>Se procedió a la limpieza de la zona de trabajo, a la selección de las rocas caídas y a la habilitación de la base de reconstrucción del muro. También se ha iniciado la reconstrucción de los mampuestos en la parte baja izquierda del dique.</p>

En abril de 2022 el grupo Voluntarios X España intentó la reconstrucción del muro, iniciando la acción con la reparación de un paño de muro inferior que se había desprendido y que amenazaba con favorecer el desprendimiento de toda la parte superior de toda la obra de piedra en seco.

En ese momento se reparó la pequeña rotura:

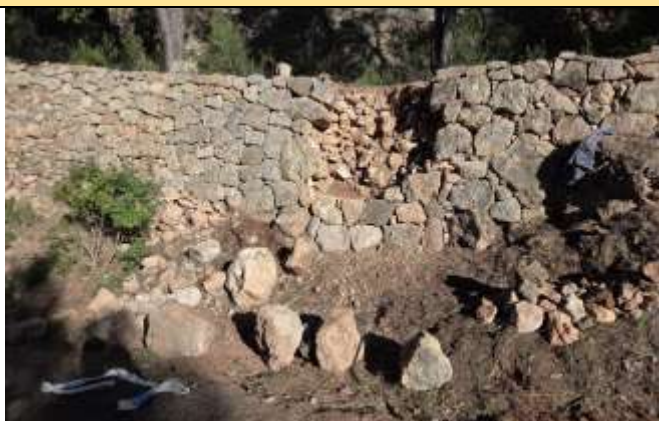
En la imagen se aprecia la rotura, de 240 cm de altura por 200 de ancho. Al pie, en la cuneta del camino, se aprecian las piedras de mayor tamaño.

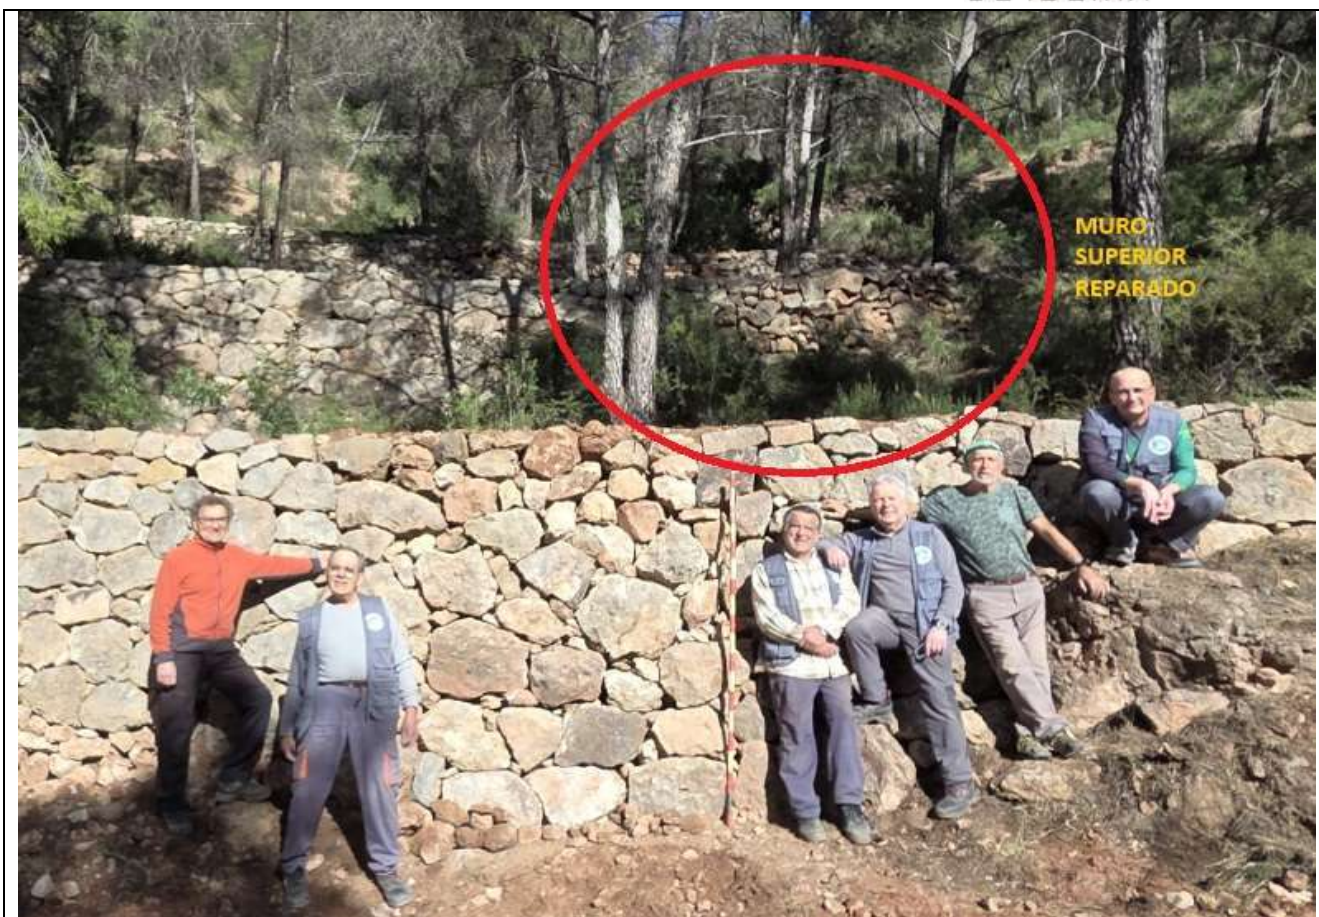
Equipo de trabajo del grupo de voluntariado natural y cultural, tras la finalización de los trabajos de restauración de los tres muros. En el centro de imagen, entre el grupo, el paño de muro reconstruido, donde, prácticamente, no se aprecia diferencia entre el muro histórico y el tramo reconstruido. En el centro del círculo rojo el trozo de muro recuperado en la pared superior.
