RECUPERACIÓN DE LAS SENDAS HISTÓRICAS DEL MORRÓN CHICO (SENDA DE LA FUENTE DEL PIOJO Y SENDA DE LOS CARACOLES) EN SIERRA ESPUÑA

JUSTIFICACIÓN

TRABAJOS REALIZADOS

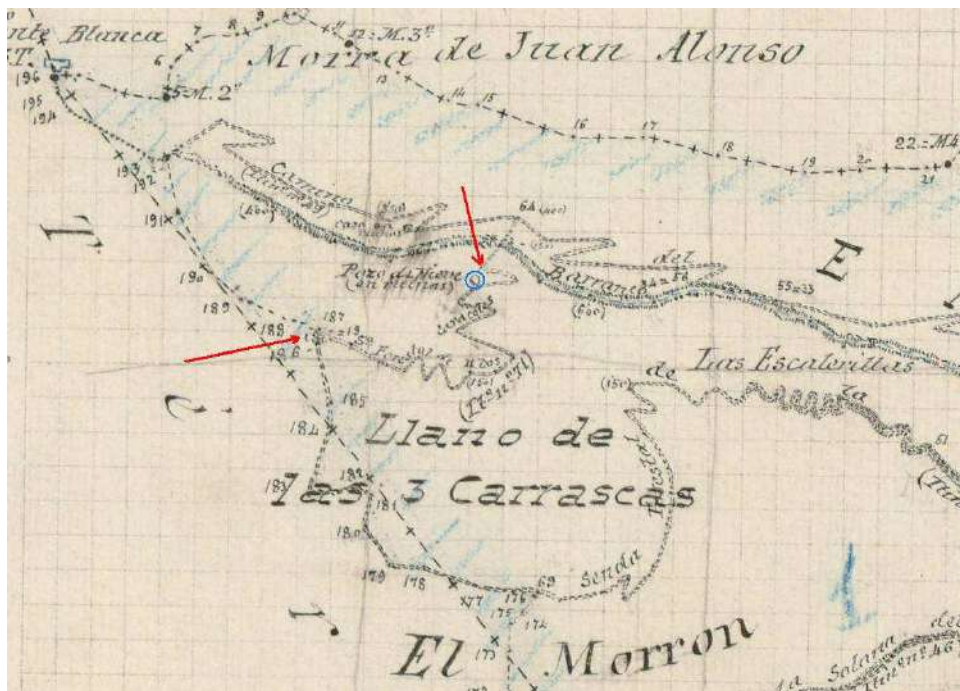
Imagen parcial de plano de 1899:

Tramo de senda: Entre el collado de los Riscos, junto a la pinada, hasta la senda del pozo de las Ánimas, junto al cauce del barranco de Leiva. En total son algo más de 1,800 Km.

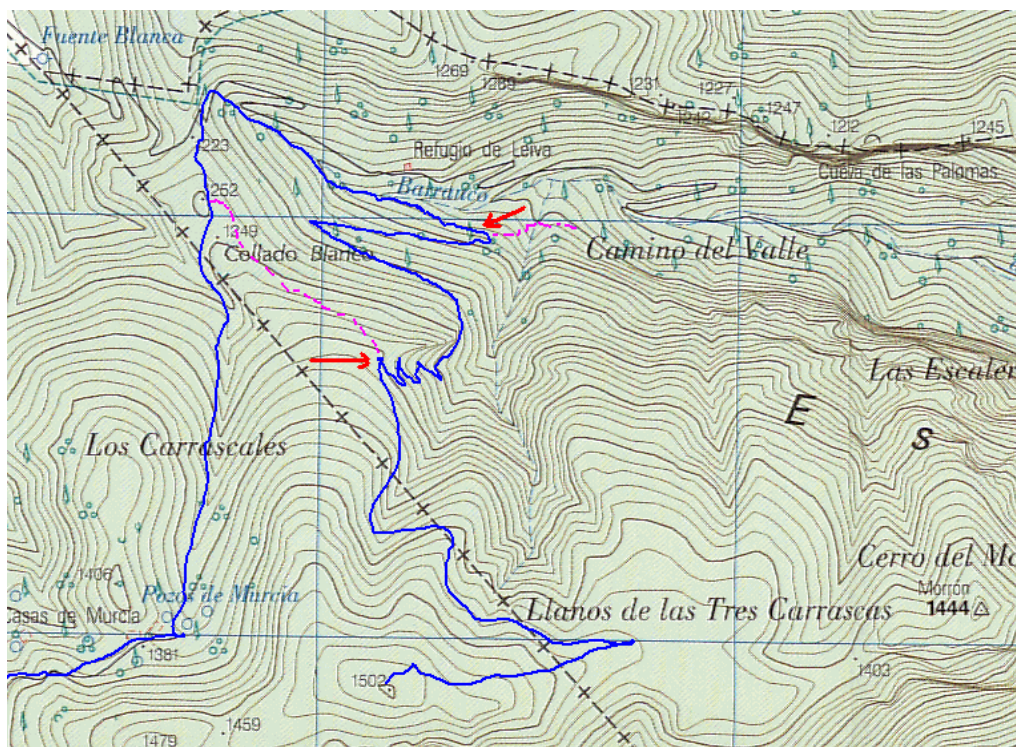
Imagen del recorrido actual según los restos encontrados:

El tramo de senda restaurado está comprendido entre las dos flechas rojas.

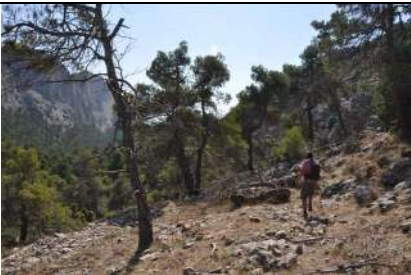
RECONSTRUCCION DE HUELLA DE SENDA
4

Estamos en la primera curva en zig-zag de la senda y vemos en esta foto como estaba en su estado original, donde se distingue la huella del trazado pero invadido por piedras y árboles secos.
5

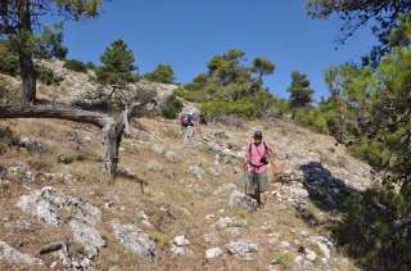
SEGUNDA CURVA EN ZIG ZAG
12

Esta foto corresponde al estado original de la senda cuando fue explorada en un primer momento y se observa su práctica desaparición.
13

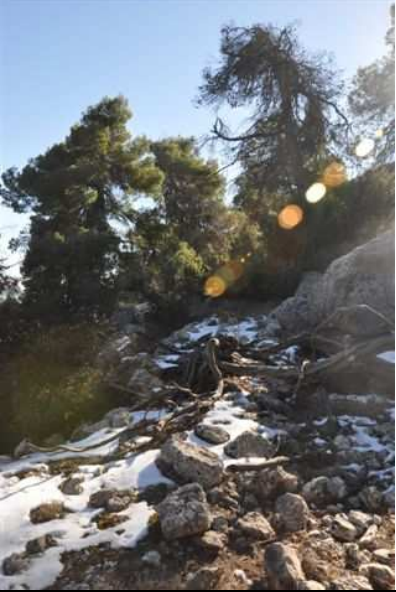
TRES ESTADOS DE LA SENDA
14

Este es el estado original de la senda, antes de los trabajos de limpieza y reconstrucción.
15
