## INFORME DE EJECUCIÓN DE LOS TRABAJOS DE REHABILITACIÓN DEL HORNO DE CAL DEL COLLADO DEL BARRANCO DEL LOSAR (HOYA DEL CARBÓN)

Textos e ilustraciones: LÁZARO GIMÉNEZ MARTINEZ

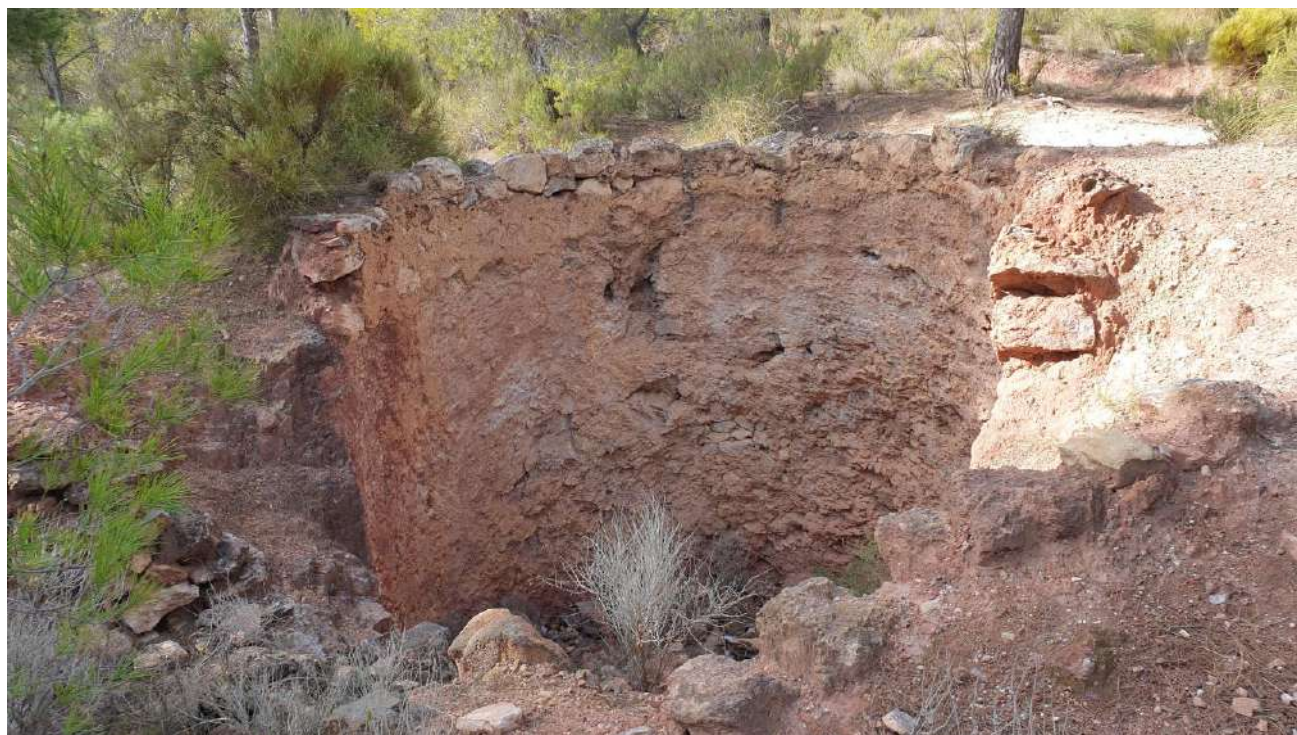
El horno de cal tiene unas dimensiones de 350 cm de diámetro por 400 cm de altura desde el fondo. A finales de 2024 la obra se encontraba en las condiciones que se pueden apreciar en la imagen siguiente.

Solo se mantenía en pie la parte interior formada por el labrado de la piedra natural y revestida en pequeños tramos con huecos rellenos por pequeñas piedras sujetadas con mortero de cal. La corona del horno tiene varias mellas de grandes rocas que se fueron desprendiendo con el tiempo. Los dos muros de la boca del horno estaban prácticamente derruidos en su totalidad, encontrándose gran parte de las piedras y la tierra que lo contenía en el interior del horno.

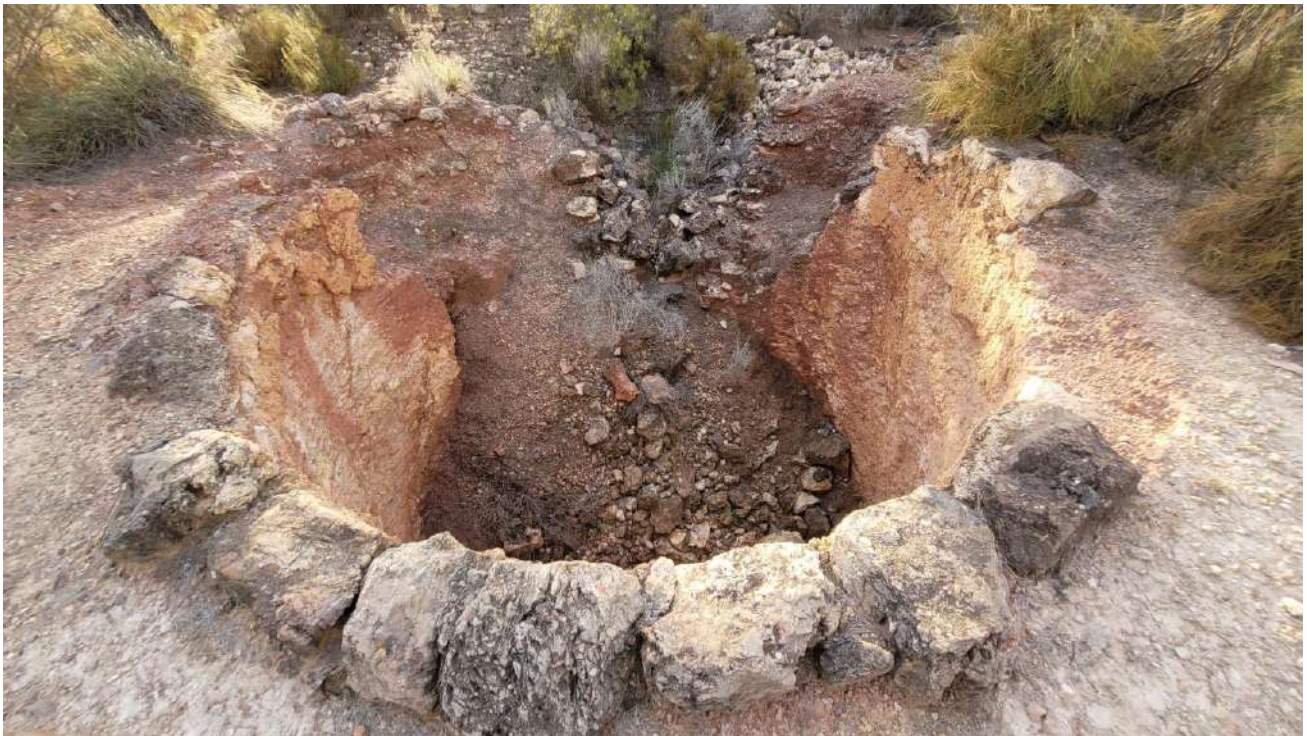
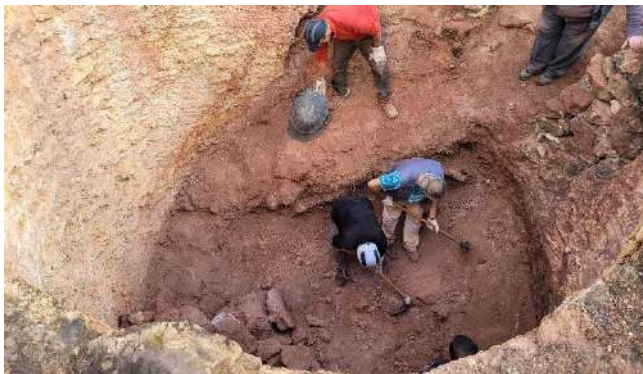
Primera fase de limpieza interior del horno calero.

La primera fase de los trabajos consistió en la limpieza del entorno y del interior del horno, retirando todos los elementos que obstruían su acceso y que estaban perjudicando su estado, cada vez más deteriorado. Este horno aún conserva la capa interior de barro arcilloso que permitía mantener el poder calorífico de la industria.

En este proceso se ha retirado de su interior todos los derrumbes, piedra y tierra, así como restos de residuos viejos de latas, vidrios de botellas y otros objetos de cierta antigüedad. También se ha encontrado restos de lumbre que no corresponden al horno.

El trabajo de extracción de los materiales es duro, ya que hay que sacar piedra a piedra, rocas de gran tamaño y la tierra capazo a capazo.

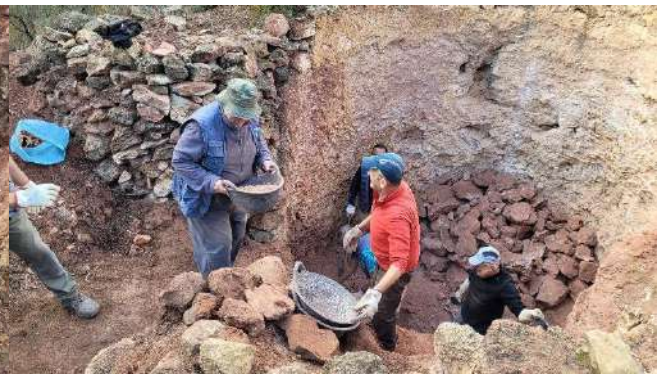
Reconstrucción de los muros de la boca del horno, en piedra seca.

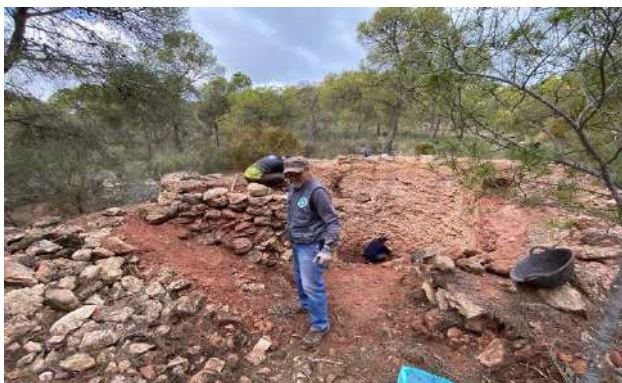
Los materiales se van clasificando en el exterior del horno con el fin de tenerlos disponibles en su reconstrucción posterior

Todos los materiales retirados son reutilizados en su reconstrucción y rehabilitación del entorno del horno.

La piedra que queda dentro se utilizará para la reconstrucción del anillo interior, fundamental para apoyar la piedra que habría de cocerse.

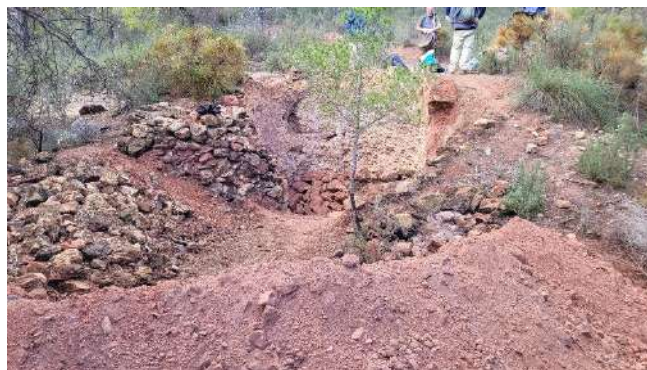
En la imagen se puede ver los materiales clasificados y el gran montón de tierra que servirá para las bocas y del entorno.
