INFORME DE RESTAURACIÓN DEL SENDERO FORESTAL DE LA SOLANA DE LOS CORRALES (SIERRA ESPUÑA)

Programa de voluntariado ambiental subvencionado por la Dirección General de Patrimonio Natural al amparo de la Ley 5/2004, de 22 de octubre, del voluntariado en la Región de Murcia. Proyecto promovido y gestionado por “NATURSPORT, para la promoción sostenible de actividades en la naturaleza” y la Fundación Caminos de Iberia.

NOMBRE DEL CAMINO: “Sendero forestal de la solana de los Corrales” (Conocido como “Camino del collado del Perdigón a la fuente de la Sufría” en la memoria de repoblación forestal de 1894)

DESCRIPCIÓN DE LOS TRABAJOS DE RESTAURACIÓN REALIZADOS:

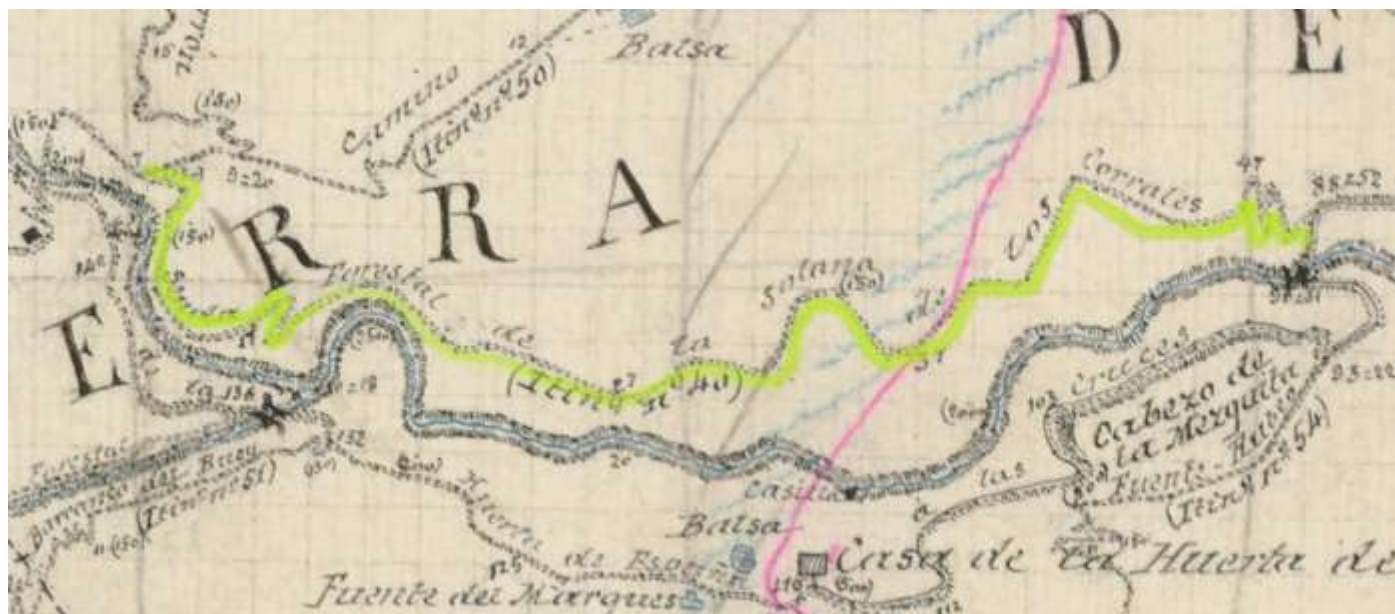
MAPA de 1899.

Plano de las minutas cartográficas de 1899, donde no aparece el sendero de los Siete Hermanos, aún sin construir.

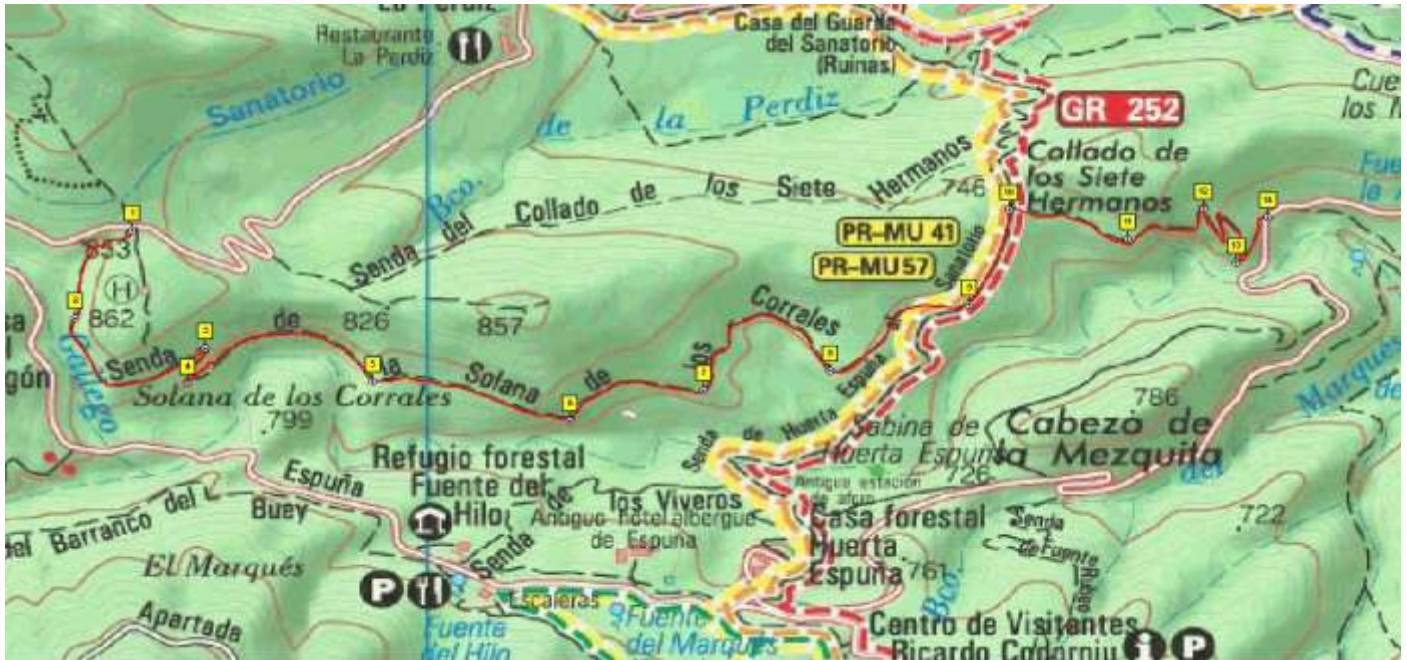
MAPA ACTUAL CON RECORRIDO

Mapa actual, donde aparecen todos los senderos construidos, aunque no estén bien conservados. (NaturSport, 2012)

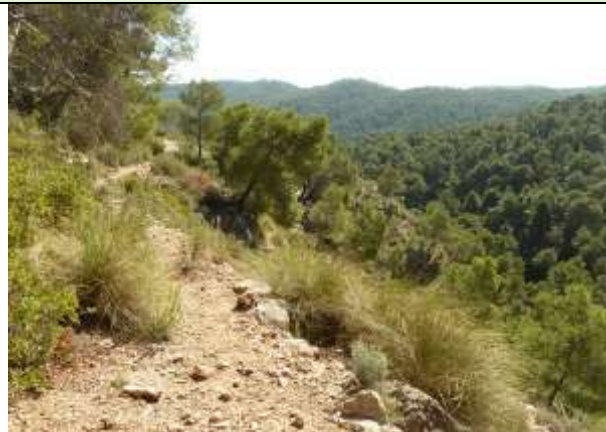
El sendero forestal va girando todo el perfil del cabezo de los Corrales a media altura, primero sobre el barranco del Gallego; al fondo de la imagen se encuentra el barranco del río Espuña. A lo largo de todo el recorrido se disfrutaban de unas vistas extraordinarias del corazón de la sierra, aquí en Huerta Espuña. Este tramo de sendero forestal está construido con un muro de mampostería en seco en gran parte del recorrido, alternando con tramos de terraplén de tierra. Vemos como la vegetación sobre la huella de la senda obliga a caminar sobre el frágil muro de piedra.

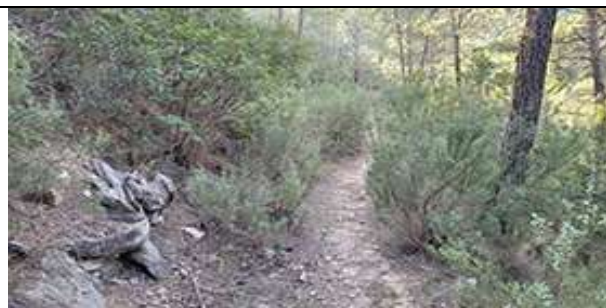
El tramo de camino que transita por ladera menos escarpada va sobre un desmante de tierra, suficiente para habilitar la caja del sendero de manera segura.

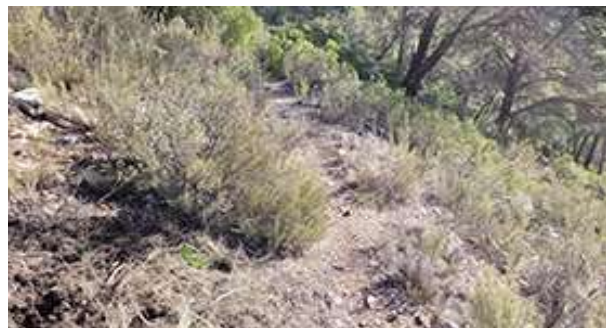
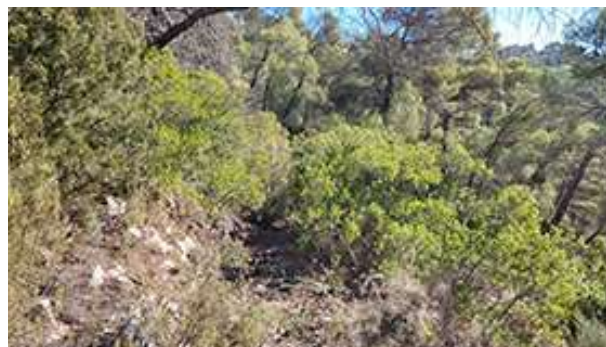
Podemos ver como los arrastres de tierra y piedra de la ladera interior han caído sobre la caja del camino a lo largo de décadas sin mantenimiento, dejando un paso estrecho que queda entre el crecido matorral, especialmente de coscoja (*Quercus coccifera*).

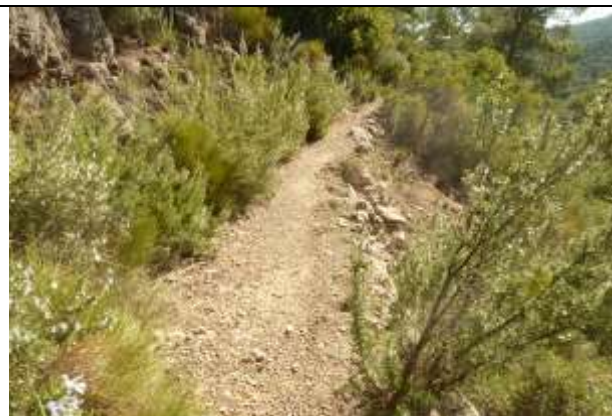
Este sendero fue construido en 1894, es decir, en la primera fase de los trabajos de repoblación. Eso explica que el muro de mampostería en seco del mismo sea de tipo rústico, sin un buen alineamiento de las piedras. Se puede ver a lo largo de todo el recorrido como los mampuestos parece estar colocados sin mucha precisión, pero también es cierto que se aprecia como cumplen perfectamente su función, por lo que la cuestión solo es estética.

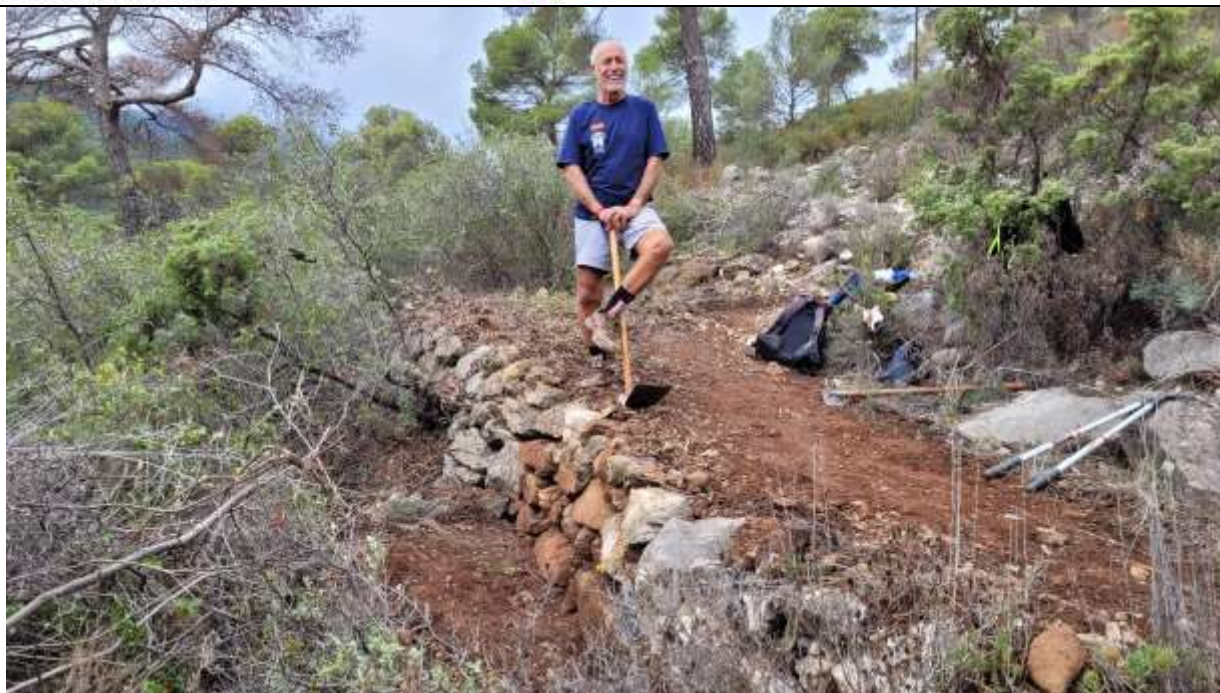
| <p>3</p> | <p>Unas decenas de metros más adelante, ya en la solana del monte, nos vamos acercando a la junta del barranco del Gallego con el río Espuña, que se aproxima a la base del monte por la izquierda del cabezo del Aire.</p> <p>El camino es más aéreo, mostrando en todo su esplendor el muro de mampostería en seco que se construyó. Este muro está sufriendo deterioro debido a que el matorral llevaba el paso sobre las piedras, lo que provocaba su desprendimiento. Hemos ido reconstruyendo el muro en todo el trazado, dejando toda la huella transitable.</p> | |

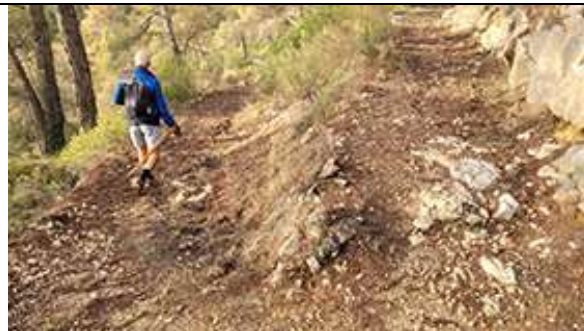
4

Es en este punto del primer zigzag para salvar el desnivel que nos marca la pendiente de la ladera y acercarnos a una cota cómoda de transitar con caballerías cargadas de los materiales que se utilizaron en la construcción del camino de herradura.

La limpieza y arreglo de la huella en las curvas es esencial para conducir al usuario por el centro del sendero, evitando atajos y daños en los muros. Siempre obliga a la rehabilitación del muro de piedra en seco.

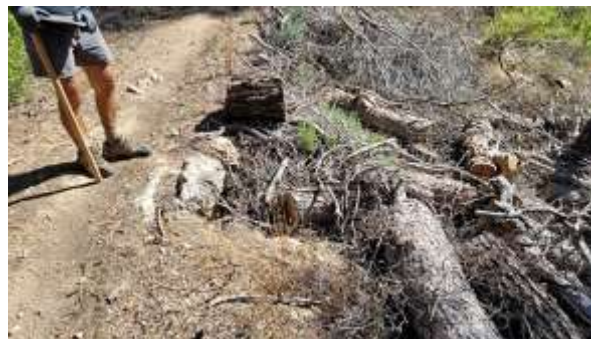
5

A lo largo del sendero, ya en en año 2025, cayeron varios árboles secos. Solicitamos autorización a la Dirección del Parque Regional y, tras concederse, eliminamos 7 troncos que cortaban el paso de la senda.

Algunos de estos árboles estaban sobre una tajea de evacuación de aguas, las cuales han sido restauradas, en la medida de lo posible.

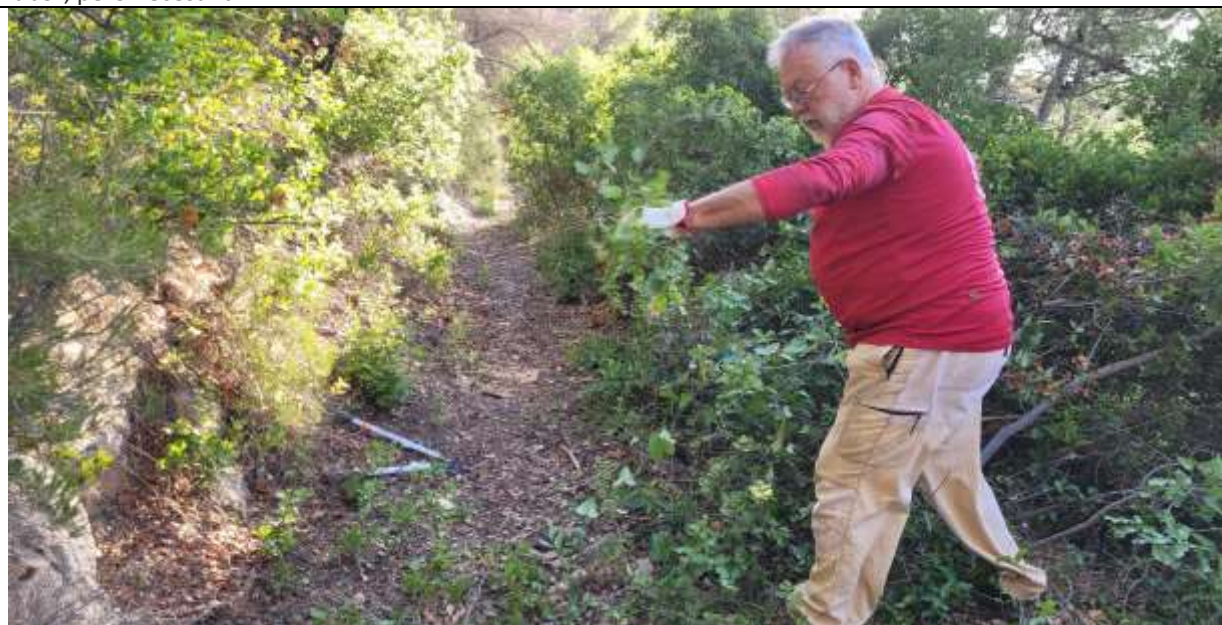
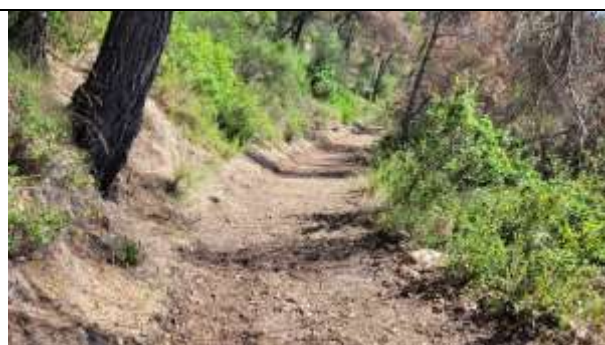
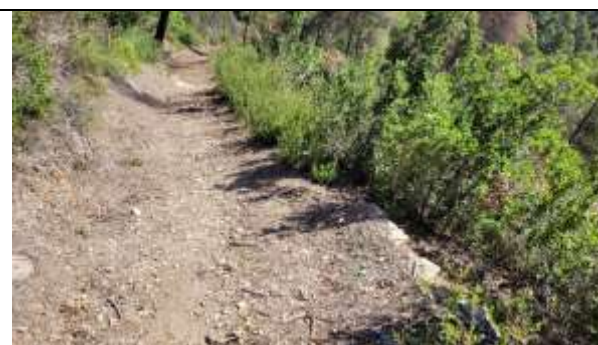
- 5 El problema de las **coscojas** (*Quercus coccifera*). En un principio, nuestra intención fue eliminar toda la vegetación que invadía la huella a lo largo del sendero. El matorral era cortado y eliminado, pero quedaban las raíces. Solo esta vegetación ha mostrado su perseverancia en volver a brotar con un gran crecimiento, por lo que en pocos meses vuelven a invadir el paso. Es muy importante tener en cuenta que el crecimiento de esta planta obstruye totalmente el paso, por lo que inutiliza el paso por el camino. Este sendero estaba siendo conocido entre los usuarios como “**la senda de los gatos**”, debido a los araños que el matorral producía entre lo ciclistas y senderistas. Esta circunstancia nos ha obligado a intentar eliminar todas las raíces que hay sobre el espacio del sendero, todo ello manualmente, con azadas y otras herramientas. Una dura labor, pero necesaria.

El sendero tras la recuperación de la huella.

El mismo sendero seis meses después. Vemos como el matorral vuelve a colonizar la huella más allá del muro de piedra que protege el sendero.

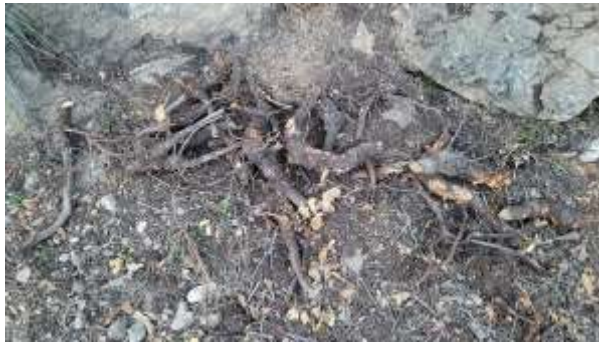
| | <p>Restos de raíces de coscoja que han sido eliminados de la caja del sendero, evitando su proliferación masiva que cierra el paso sobre el camino.</p> | |
